Sammlung von Einzelexemplaren

Lucifer Baby (10) D 424376

1 Lucifer Baby 800_D424376

2 Lucifer 800a S403953

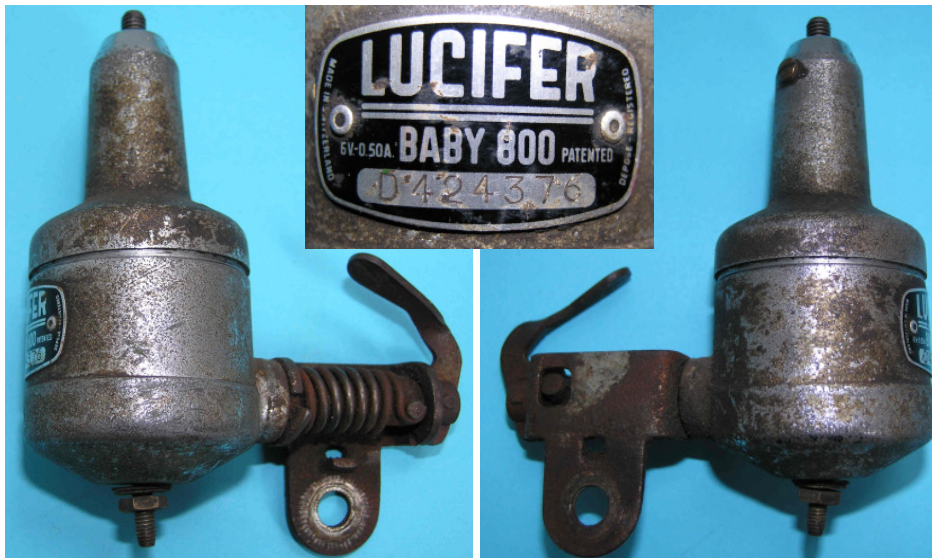
Bild 1.1: Lucifer Baby 800_D424376

Der Große Buchstabe D vor der Fertigungsnummer des Lucifer-Dynamos im Bild 1.1 nährt die Vermutung, dass drei Vorgängertypen gleicher Bauart existieren. Im Vergleich zum Dynamo „Lucifer Baby 451553“ haben sich die Art der Beschriftung und die Kippvorrichtung geändert. Auf dem Gehäusemantel ist ein Leistungsschild mit allen interessierenden Informationen aufgenietet. Zur Betätigung der Kippvorrichtung dient ein Fußhebel, dessen kurzer Hebelarm in der Ruhestellung in eine Nut des feststehenden Basisblechs einrastet. Durch Herunterdrücken des Hebels wird die Sperre aufgehoben und die Kippbewegung eingeleitet (Bild 1.2) bis das Reibrad den Reifen berührt. Ob die Anbringung einer Spritzkante am Reibrad eine „Modeerscheinung“ war (Bild 1.3), muss durch Vergleiche mit Ausführungen anderer Firmen ermittelt werden.

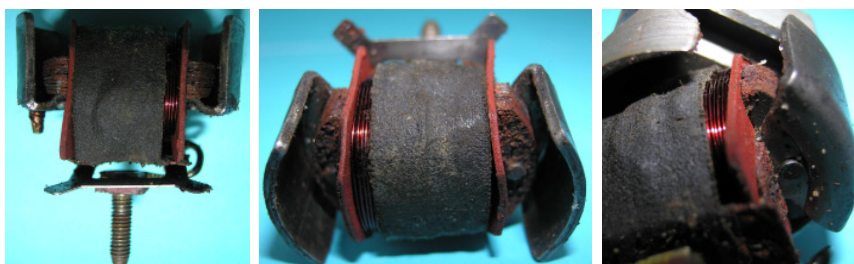
Bild 1.8: Positionierung der Polschuhe des Polrades zwischen den Ankerpolflächen

Der Aufbau des Ankers mit seinen ferromagnetischen Abschnitten und der Spule sowie dem Spannung führenden Kontakt wurden unverändert übernommen (Bild 1.6 bis Bild 1.9), wenn man von der Farbe der Drahtisolierung absieht (Bild 1.10), die ein Zeichen für die Ablösung der Ölbitumenlacke sein könnte. Der Ölbitumenlack wurde erst im Jahr 1938 durch Kunstlacke, die in den USA entwickelt wurden, ersetzt. Zunächst waren es Polyvinylacetate und ab 1940 Polyamide.

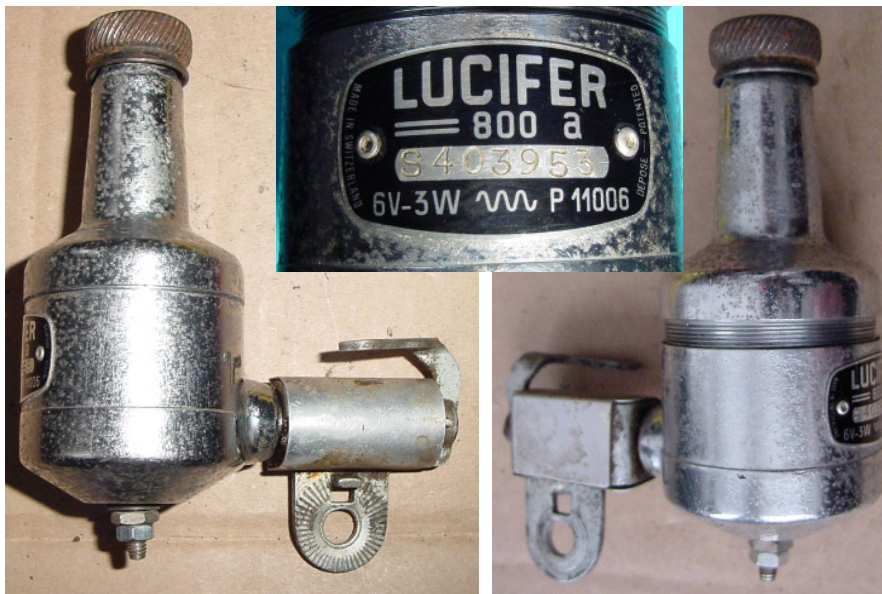
Bild 2.1: Lucifer 800a S403953

Im Lucifer 800a Sxxxxxx wird das Konstruktionsprinzip der Lucifer-Baby-Serie mit einigen Änderungen verwendet. Zunächst zeugt das Leistungsschild von in Kraft getretenen Zulassungsvorschriften, denn es ist das Prüfzeichen, Wellenlinie mit dem Großen Buchstaben P und einer fünfstelligen Nummer, angegeben. Die Gehäuseform, die Kippeinrichtung, das Reibrad (Bild 2.2) und die Lagerung des Läufers blieben unverändert. Das trifft auch auf das Polrad zu (Bild 2.3), wobei allerdings die Dicke des Blockmagneten von 11 mm auf 10 mm reduziert wurde. An der Montagetechnologie des Polrades wurde gearbeitet, denn die Körnerschläge zur konstruktiven Sicherung des Magneten sind nicht mehr erforderlich. Eine Gegenüberstellung der Polräder erfolgt im Bild 2.4 und in der nachfolgenden Tabelle, in der die Zusammensetzung der Magnete angegeben ist.

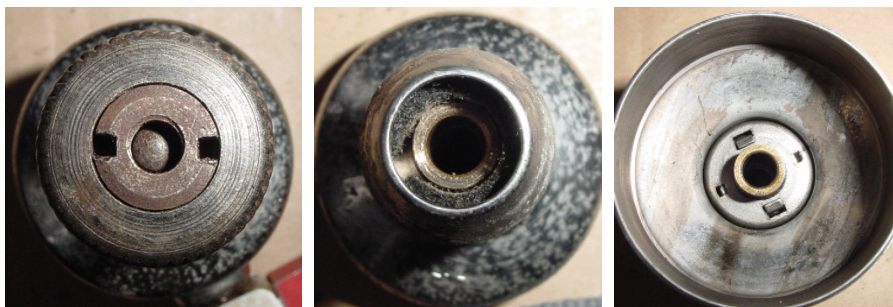
Bild 2.2: Reibrad und Lagerhals: a) Befestigung des Reibrades mit einer versenkten Schlitzmutter

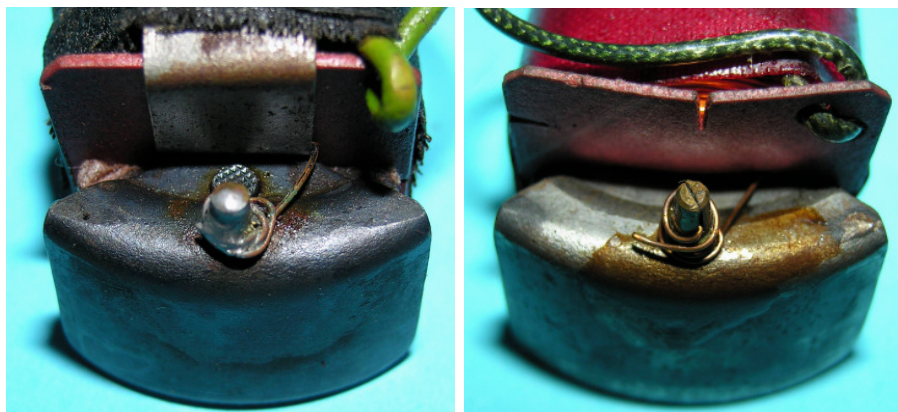
Bild 2.7:
Masseanschluss:
a) Lucifer 800 D
b) Lucifer 800a S

Im eingebauten Zustand des Ankers (Bild 2.5) erkennt man keine geometrische Veränderung, sondern findet im Zusammenwirken von Anker und Polrad (Bild 2.6) eine Bestätigung des Konstruktionsprinzips. Wie im Bild 2.7 zu erkennen ist, wurde die Lötstelle am Massekontakt durch eine Klemmverbindung ersetzt. Beim Einlegen des Drahtes in den Schlitz des Kontaktstiftes wird die Drahtisolation zerstört, sodass ein galvanischer Kontakt zwischen dem Draht und dem Polschuh hergestellt wird. Dagegen blieb das Verfahren zur Kontaktierung des Spannung führenden Spulenendes erhalten.
